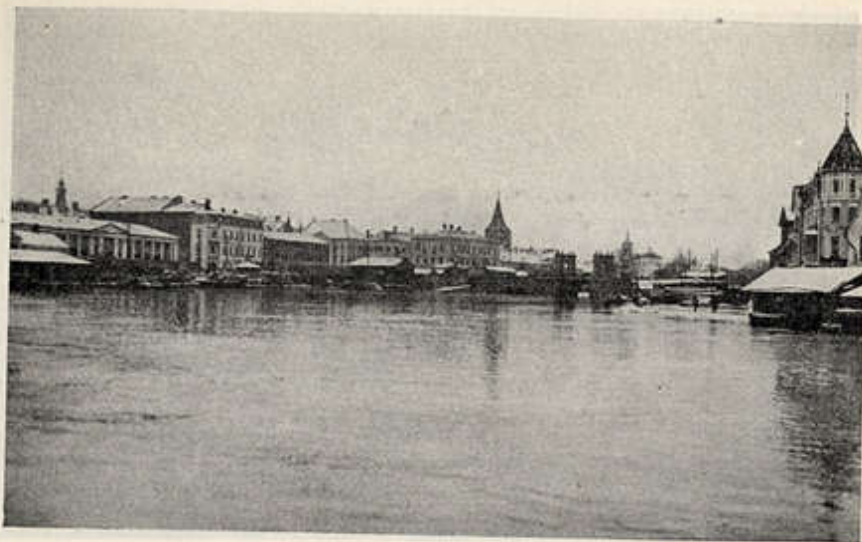
173. joon. Emajõgi suurvee ajal linnasüdame kohal.  
*L'inondation du printemps 1922. Vue de la côte du port fluvial.*

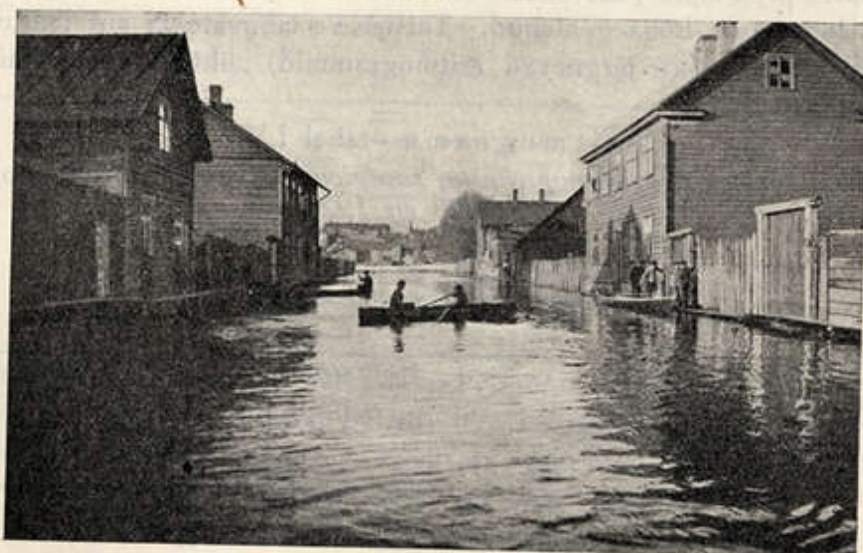
174. joon. Suurvesi Tähtverealuse uuel. Liiklemine lootsikuil.  
*Les rues inondées des faubourgs; la circulation des canots.*
