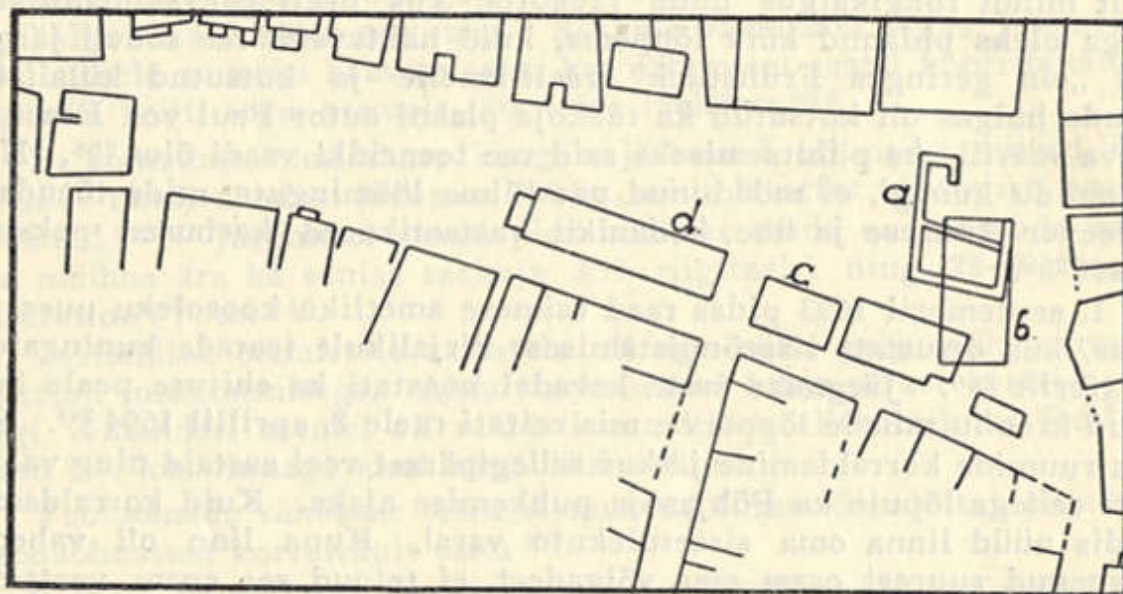
TARTU TURG 1772. A.

Joon. 2. a. Rootsiaegse raekoja varemed. b. Projekteeritud (praegune) raekoda. c. Hoone endise apteeği (päraštise raekoja) kohal. d. XVII sajandi hädaraekoda.
